ALBERO DI CORREDO QUILL SHAFT "ZF 5S 110 GP ... 5S111 GP"

09300100021

OMFB
HYDRAULIC COMPONENTS

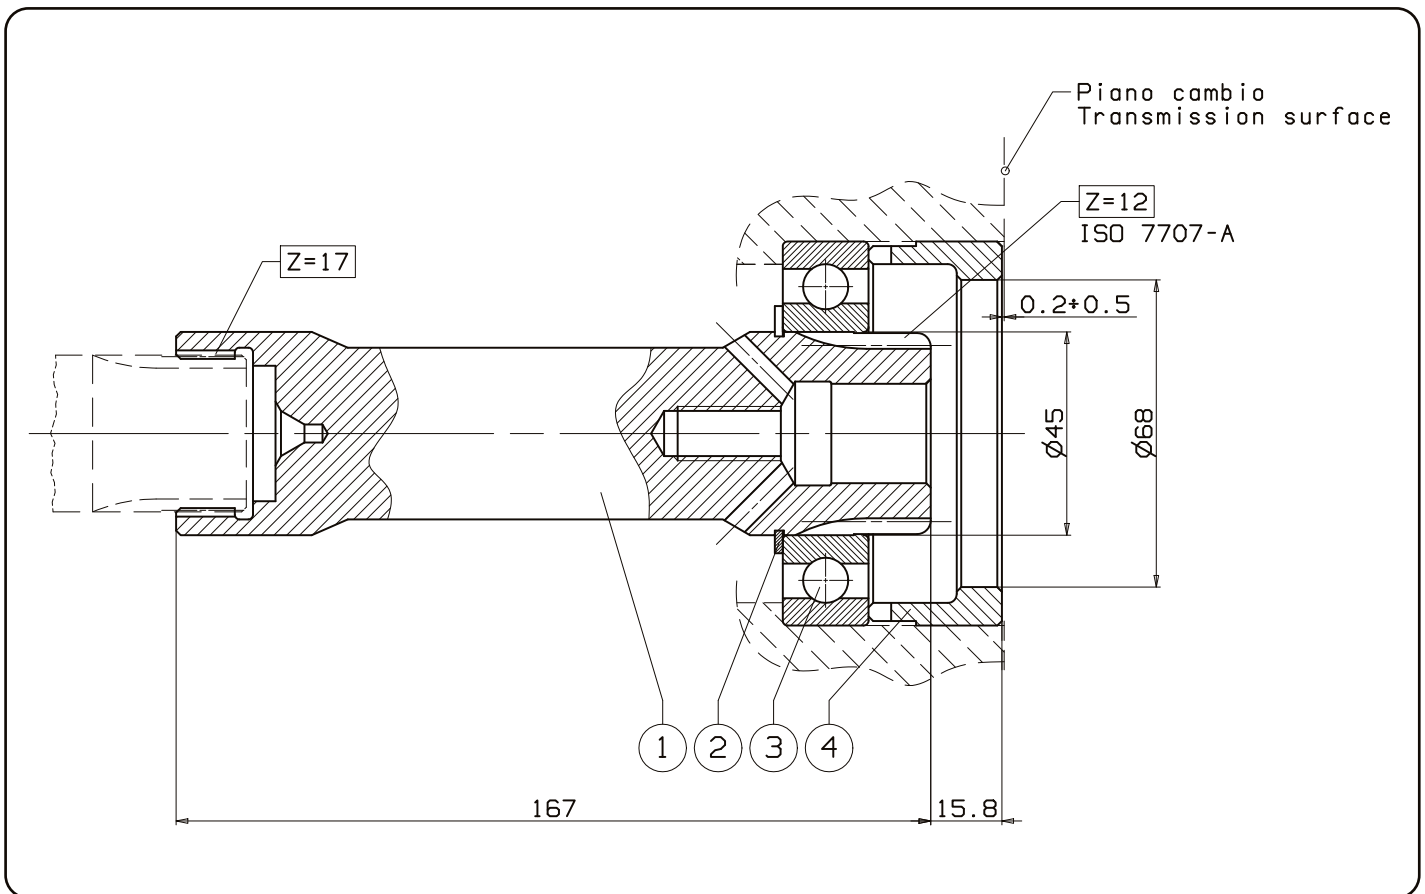
99709301021 Rev: AA

N°	Codice Code	Descrizione Description	Q.
1	52100000283	Albero di corredo / Quill shaft	1
2	50100200425	Anello seeger / Circlip E 45	1
3	51000100365	Cuscinetto a sfere / Ball bearing 45x85x19	1
4	53400200024	Anello di guida sul cambio / Guide ring on gear shift	1

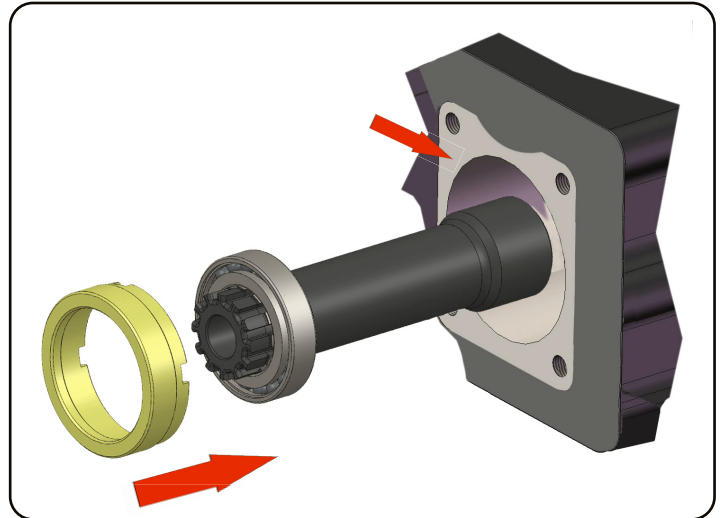
1) Smontare il coperchio posteriore originale e rimuovere eventuali tracce di pasta/prodotto sigillante e di vernice dalla zona indicata. Inserire l'albero di corredo nel cambio. Verificare che l'anello posizione 3 sia interno di 0,2-0,5 mm rispetto al piano del cambio.

Take out the original rear cover and remove any presence of sealant or painting. Fit in the gearbox the complete quill shaft. Check that Ring (position 3) is situated 0.2-0.5mm inside respect to gearbox surface.
