ALBERO DI CORREDO QUILL SHAFT "IVECO SPR 2870-9"

09300100165

IVECO

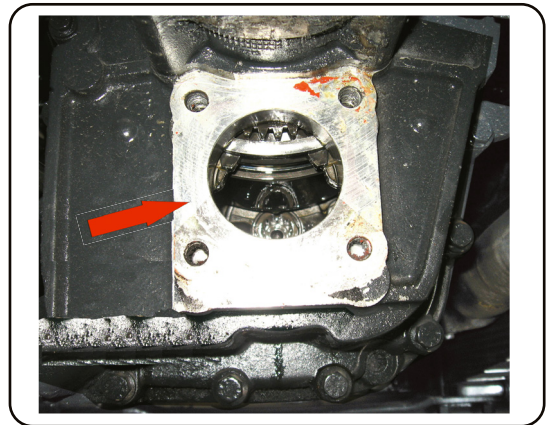
1) Smontare il coperchio posteriore originale e rimuovere eventuali tracce di pasta/prodotto sigillante e di vernice dalla zona indicata.

1) Take out the original rear cover and remove any presence of sealant or painting.
