ALBERO DI CORREDO QUILL SHAFT

"R 1000...SRO 2400 VT 1708...VTO 2814B"

09300100209

VOLVO

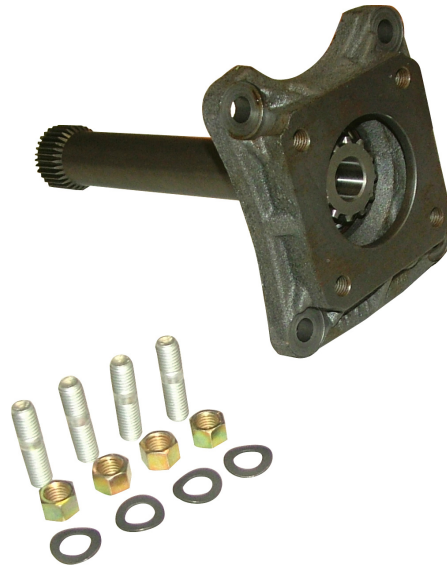
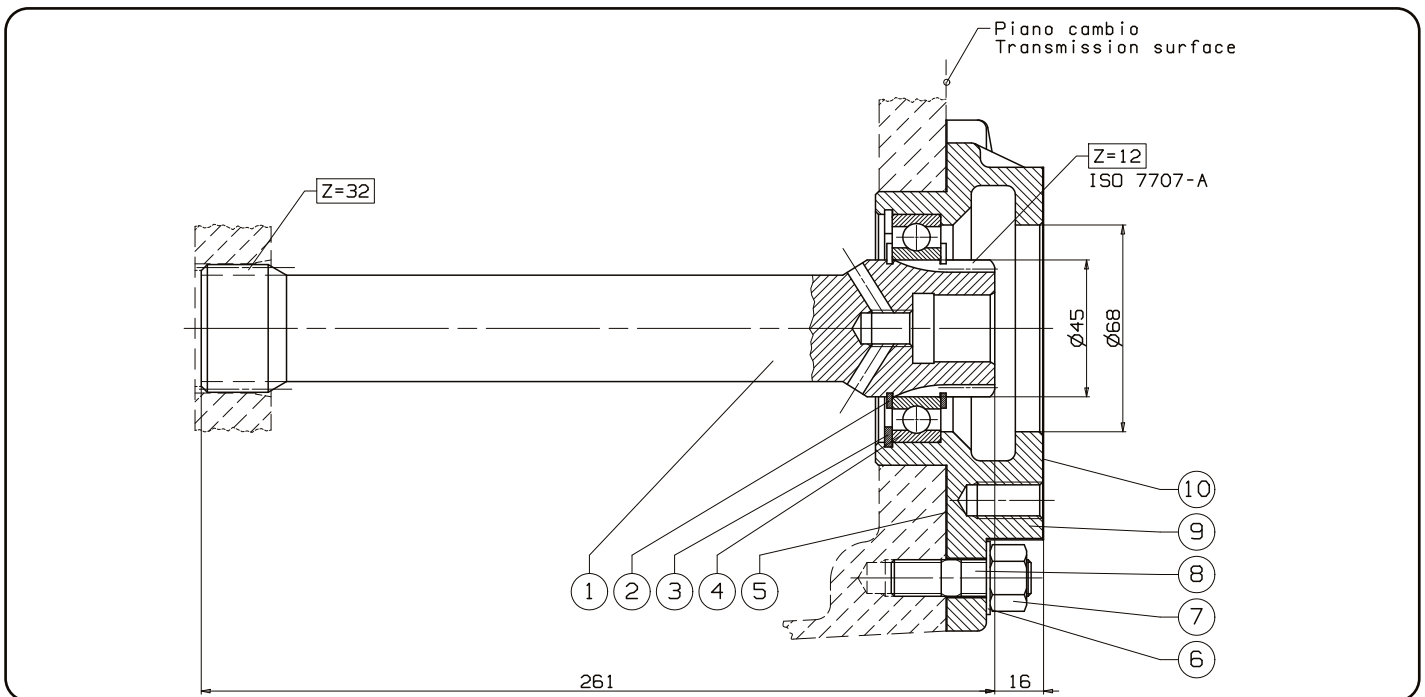
N°	Codice Code	Descrizione Description	Q.
1	5210000550	Albero di corredo / Quill shaft	1
2	50100200425	Anello seeger / Circlip E 45	1
3	50100100695	Anello seeger / Circlip I 75	1
4	51000145755	Cuscinetto a sfere / Ball bearing 45x75x16	1
5	50700100237	Guarnizione flangia-cambio / Gasket between flange and gearbox	1
6	50102000129	Rosetta elastica ondulata / Washer	4
7	50500000250	Dado / Nut M12 CH17 H12	4
8	50300500213	Prigioniero / Stud screws M12x28 UNI5911 L=46	4
9	52800700442	Flangia accop. cambio-pto / Shift PTO coupling flange	1
10	50700100077	Guarnizione / Gasket	1

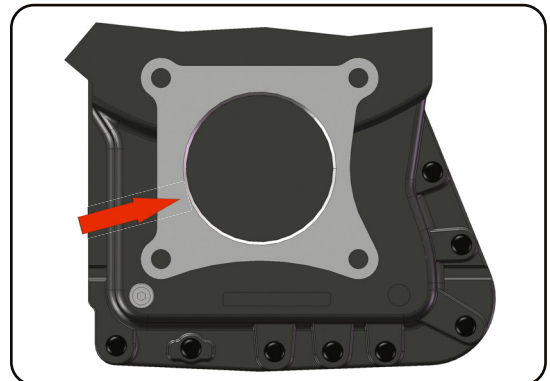
1) Smontare il coperchio posteriore originale e rimuovere eventuali tracce di pasta/prodotto sigillante e di vernice dalla zona indicata.

Take out the original rear cover and remove any presence of sealant or painting.

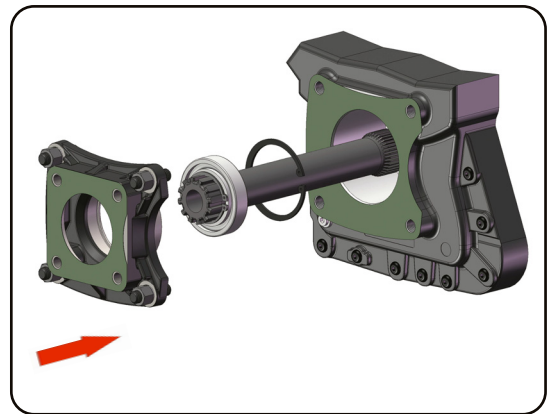
2) Inserire l'albero di corredo nel cambio.

Fit in the gearbox the complete quill shaft.
