ALBERO DI CORREDO QUILL SHAFT

09300500027

**"ZF ECOMID 9S-109/10,24
16S-109/11,86 16S-109/13,53"**

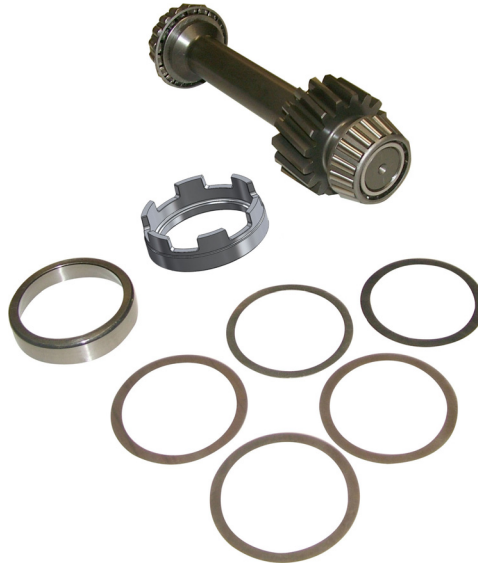
Coppa esterna cuscinetto rulli conici tipo 33207
TIMKEN (orig. fornita nel cambio).
Taper roller bearings type 33207 TIMKEN external
cup (originally supplied in the transmission).

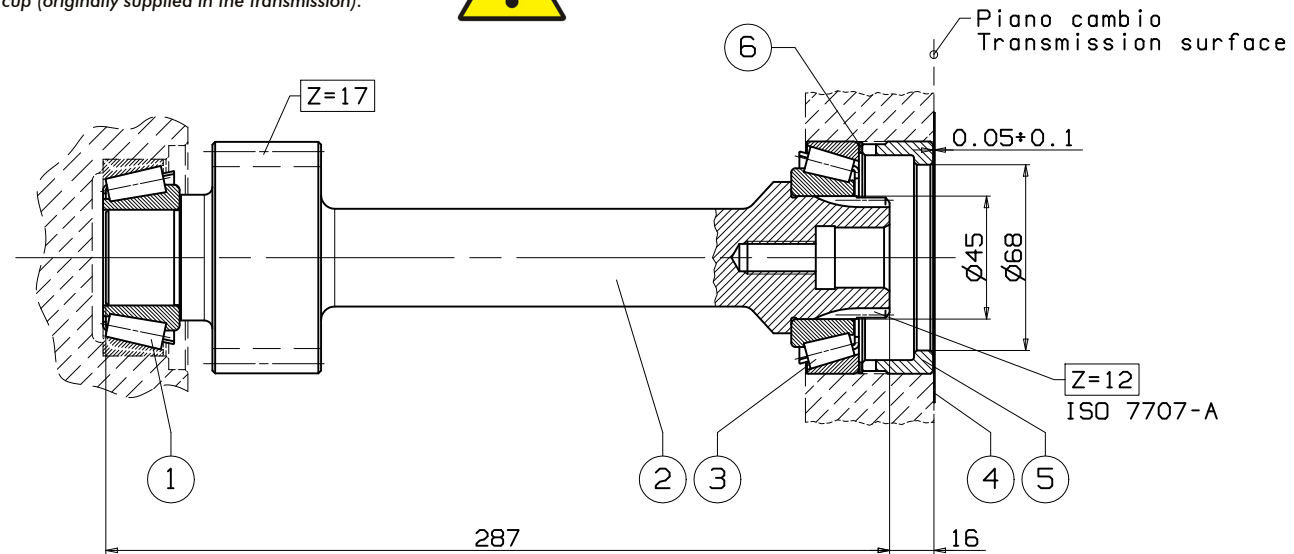
N°	Codice Code	Descrizione Description	Q.
1	51000200346	Cuscinetto rulli conici / Tapered roller bearing	1
2	52100000523	Albero di corredo / Quill shaft	1
3	51000200337	Cuscinetto rulli conici / Tapered roller bearing eur. 32209	1
4	50700100077	Guarnizione / Gasket	1
5	53400200239	Anello guida PTO / PTO guiding ring	1
6	52900700100	Anello spessore 0,5 registro gioco cuscinetti / 0.5 thickness ring - bearing backlash register	1
	52900700119	Anello spessore 0,3 registro gioco cuscinetti / 0.3 thickness ring - bearing backlash register	2
	52900700128	Anello spessore 0,2 registro gioco cuscinetti / 0.2 thickness ring - bearing backlash register	2

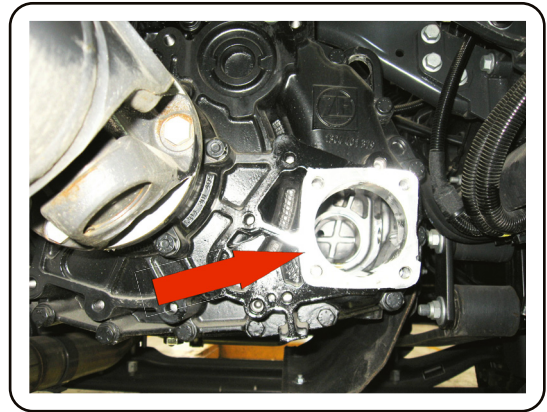
1) Verificare che la targhetta del cambio riporti esattamente uno dei quattro rapporti prima marcia richiamati sul presente foglio. Togliere il coperchio posteriore originale e rimuovere eventuali tracce di pasta/prodotto sigillante e di vernice dalla zona indicata.

Check that PTO plate is reporting exactly one of the 4 "first gear ratios" indicated on this document. Take out the original rear cover and remove any presence of sealant or painting.

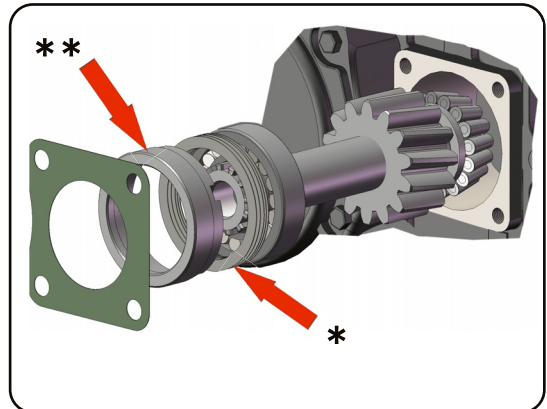
2) In fase di montaggio del kit albero è molto importante garantire il corretto GIOCO ASSIALE dei cuscinetti a RULLI CONICI. A montaggio ultimato il GIOCO ASSIALE deve essere: min. 0.05 max 0.1 mm. Per la definizione e la registrazione del GIOCO procedere nel seguente modo:

1) Montare nel cambio il KIT albero completo, premendo leggermente la COPPA ESTERNA del cuscinetto contro la parte interna del cuscinetto, controllando che l'albero NON ABBIAM PIU' GIOCO, ma possa ruotare con lo sforzo manuale.

2) Interporre tra il cuscinetto e l'anello guida PTO ** alcuni anelli * combinando i vari spessori fino ad ottenere che l'anello guida PTO risulti INTERNO rispetto al piano del cambio di 0.05-0.1 mm (questo risulterà il gioco ASSIALE definito per i CUSCINETTI a RULLI CONICI).

In the shaft kit assembly phase it is very important to guarantee correct axial play of the TAPER ROLLER BEARINGS. On completion of assembly, the AXIAL PLAY should be min. 0.05 max. 0.1 mm. For definition and recording of PLAY, proceed as follows:

1) Assemble the complete shaft kit in the transmission, slightly pushing the EXTERNAL BEARING CUP against the inside of the bearing, checking that the shaft DOES NOT HAVE ANY MORE PLAY, but can be manually turned.

2) Put some rings * between the bearing and the PTO ** combining the various thicknesses until the PTO guide ring is INSIDE by 0.05-0.1 mm with respect to the transmission plan (this will be the AXIAL play defined for the TAPER ROLLER BEARINGS).
